## **Farben mit System**

**Bunte Waben navigieren durch die neue Kindertagesstätte der niederbayerischen Stadt Dingolfing.**

### **Neubau einer Kindertagesstätte im niederbayerischen Dingolfing**

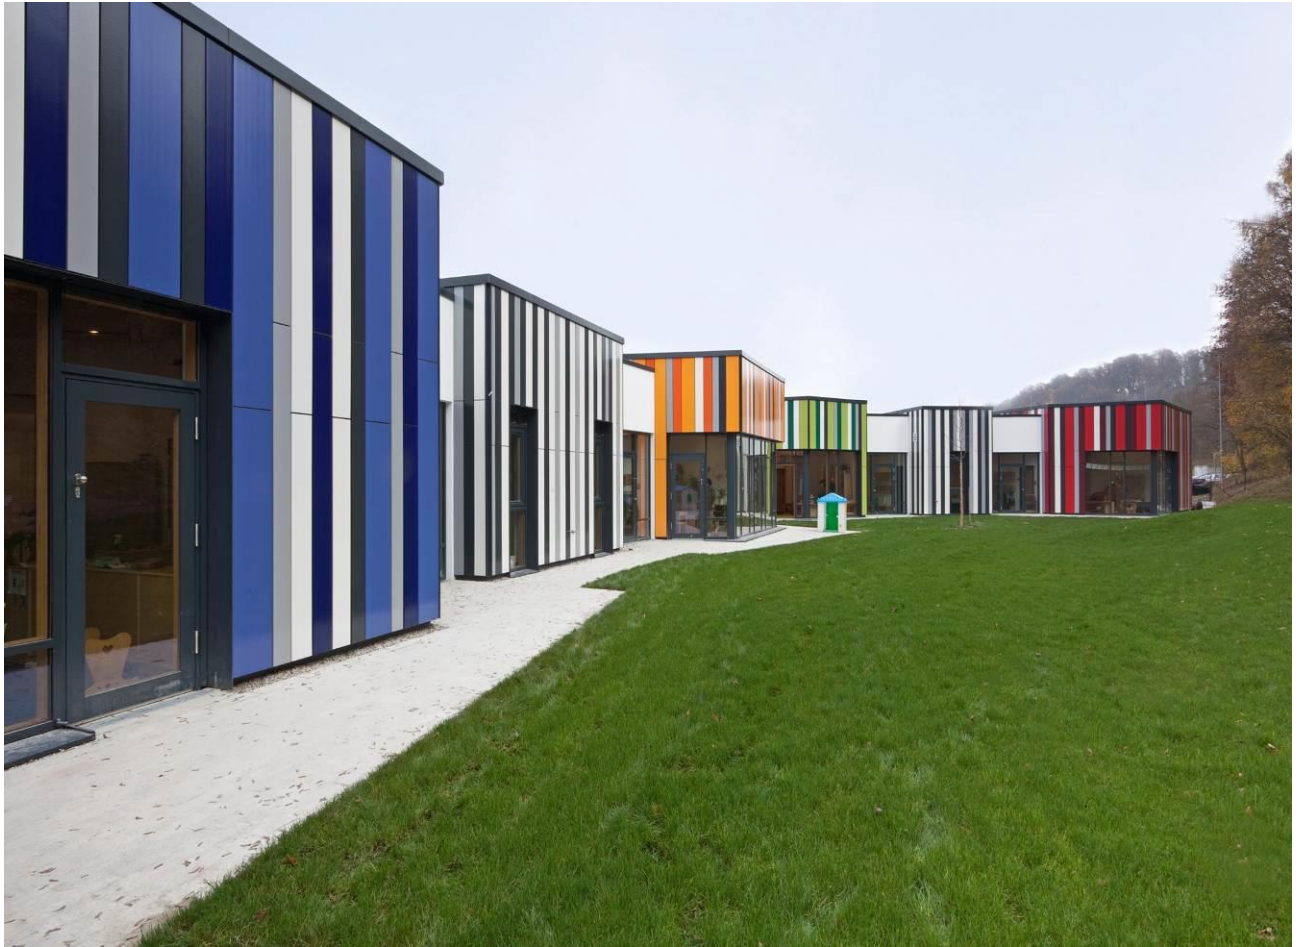
Blick von Südwesten über die Spielwiese auf die wabenförmigen Gruppenhäuser. Jede Wabe vermittelt einen anderen Farbeindruck, der den Kindern Orientierungshilfen gibt.

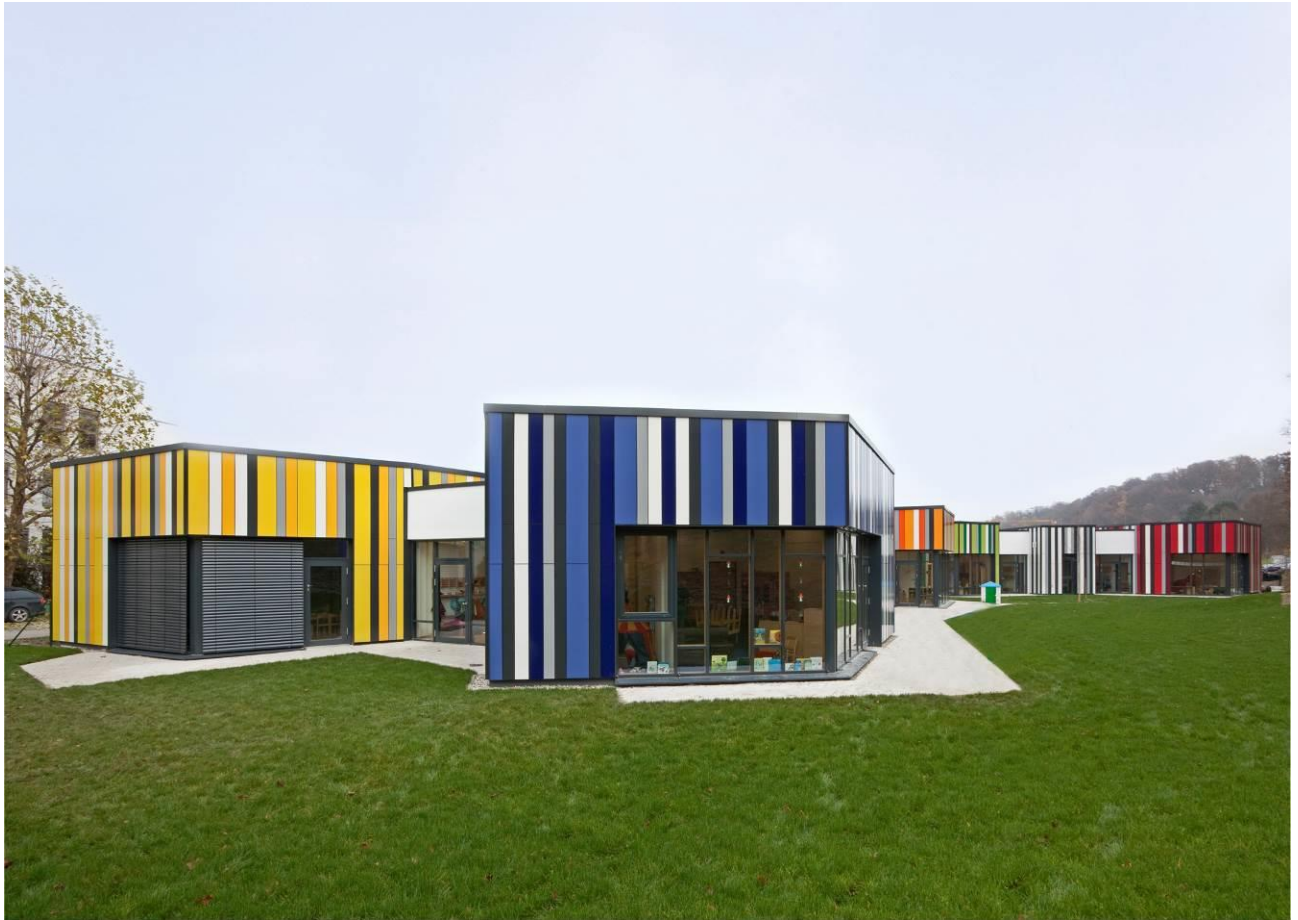
Die stehend montierten Keramikelemente der einzelnen Häuser sind in fünf verschiedenen Farbkombinationen glasiert: Gelb, Blau, Orange, Grün und Rot, die eher untergeordneten Raumeinheiten dagegen in einer neutralen Mischung aus Weiß, Anthrazit und Grau.

Das Gebäude ist als Massivbau konzipiert mit erhöhtem Wärmeschutz, mit Gründach und vorgehängter, wärmegeämmter und hinterlüfteter Moeding-Ziegelfassade. Damit die Kinder ihre Gruppen besser wiedererkennen und wiederfinden können, sind die fünf zugeordneten Wabenelemente alle in unterschiedlichen Farben gestaltet. Die stehend montierten Keramikelemente der Fassadenbekleidungen in Breiten zwischen 200 und 400 mm sind farbig glasiert. Und da hier der jeweiligen Leitfarbe stets eine Farbvariante (z.B. Verkehrsrot und Weinrot) im Wechsel mit Grau, Anthrazit und Weiß zugeordnet wurden, sind die Fassadenbilder durch ein fröhlich bewegtes Streifenmuster geprägt. Mit Rücksicht auf die Fassadenhöhen der einzelnen Waben von bis zu 5,5 m sind die Paneele in der Vertikalen jeweils einmal geteilt. Dabei verspringt die Fuge von Platte zu Platte und erzeugt auf diese Weise eine „vernähte“ Optik. Die Höhe der Longoton-Ziegelplatten variiert entsprechend zwischen 2100 und 2700 mm. Montiert sind die Elemente auf horizontalen Aluminium-Tragprofilen. Das Material ist natürlich und recyclefähig und unterstützt damit die geforderte Nachhaltigkeit dieser neuen baulichen Anlage.

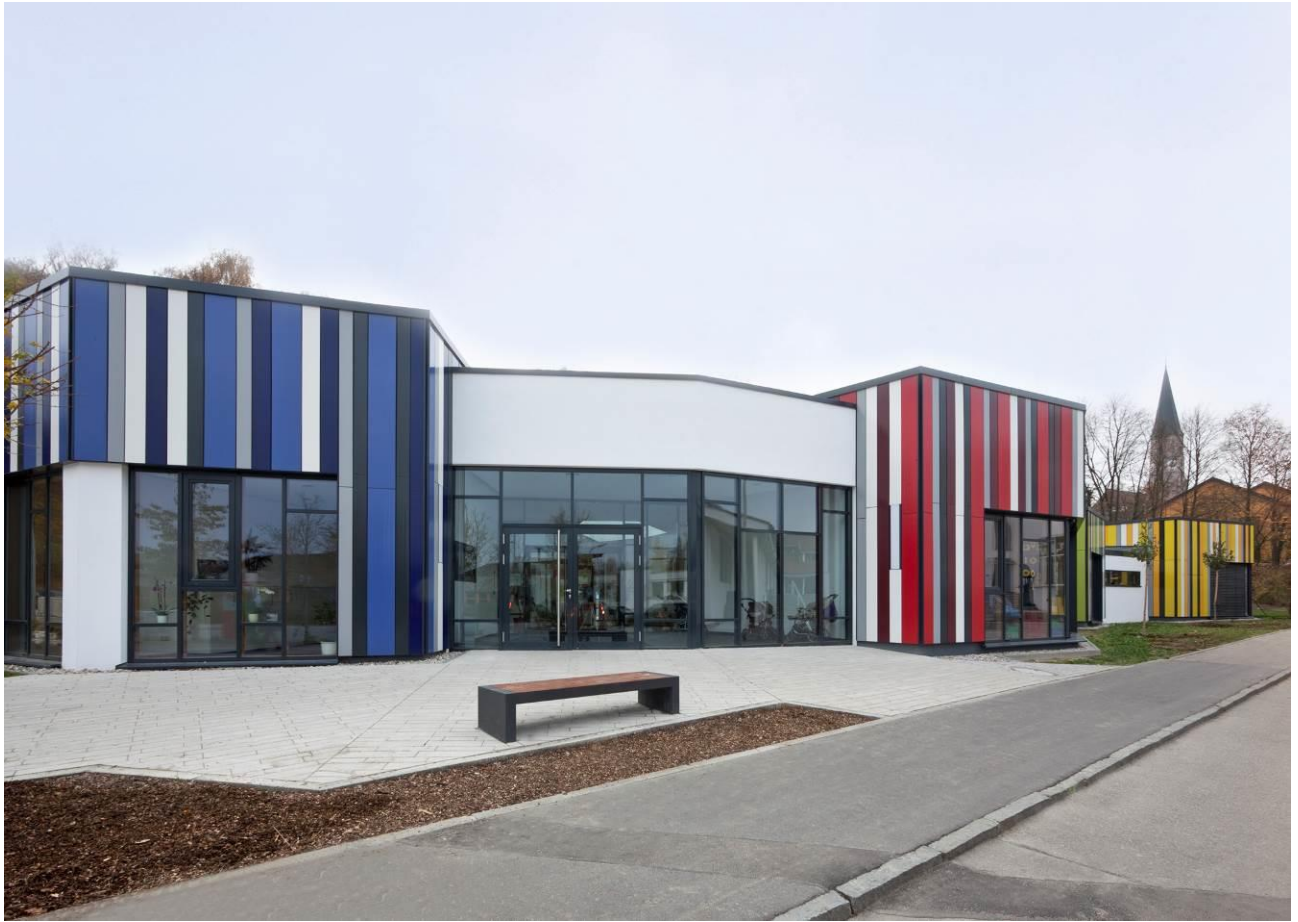
Die nach Norden gerichtete Eingangssituation öffnet sich zur gegenüberliegenden Stadthalle bzw. zum Rathaus hin. Dabei nehmen die flankierenden Gebäudeteile, der große Mehrzweckraum und die Verwaltung, die Farben der Gruppenwaben wieder auf.

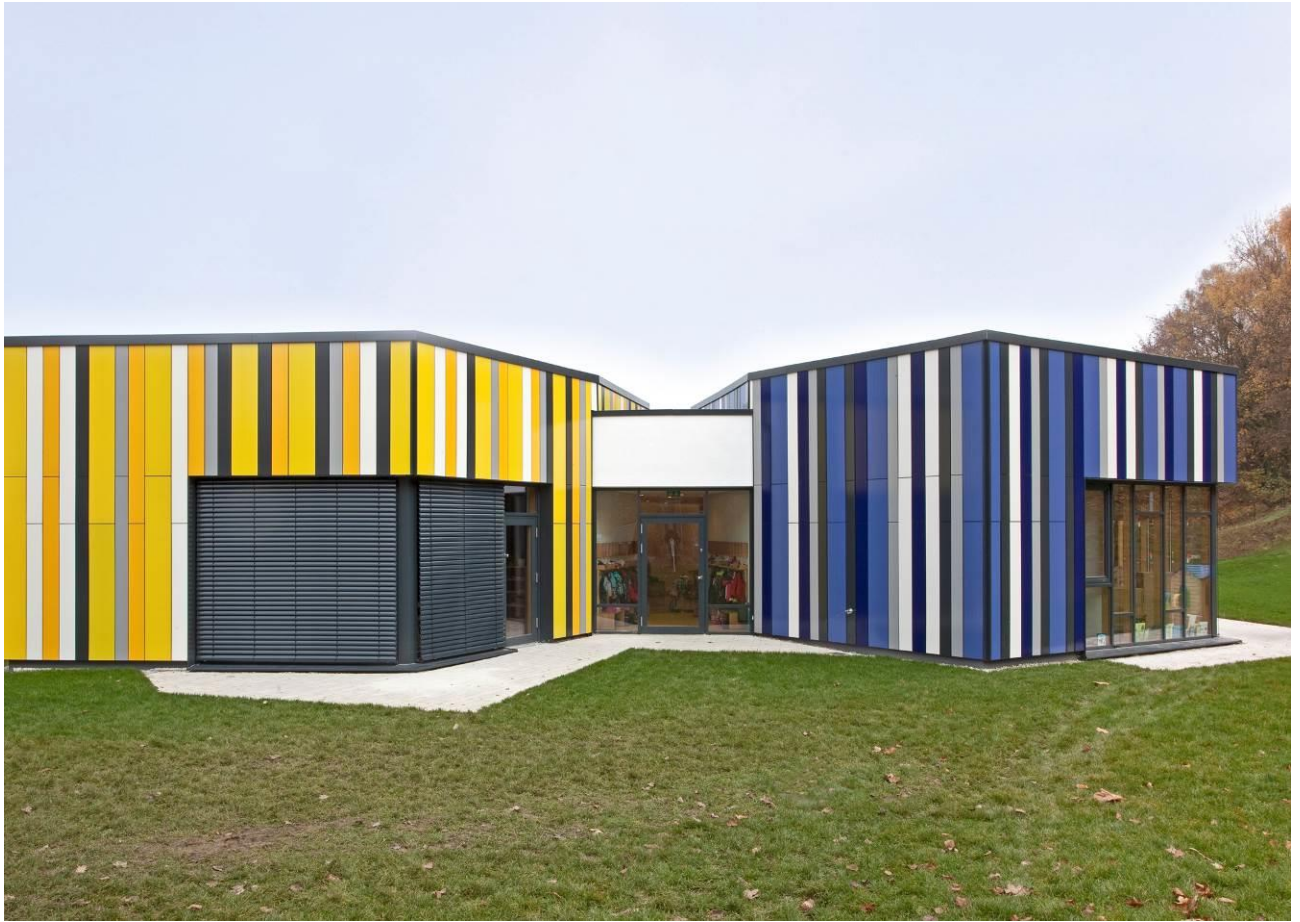
Die zwei nach Westen hin orientierten Gruppenhäuser sind, ebenso wie auch die anderen Waben, durch einen niedrigeren Garderobenraum getrennt. Aufgrund der Höhe der Waben von bis zu 5,50 m wurden die Keramik-Paneele in der Vertikalen jeweils einmal geteilt. Die verspringenden Fugen erzeugen so eine „vernähte“ Optik.

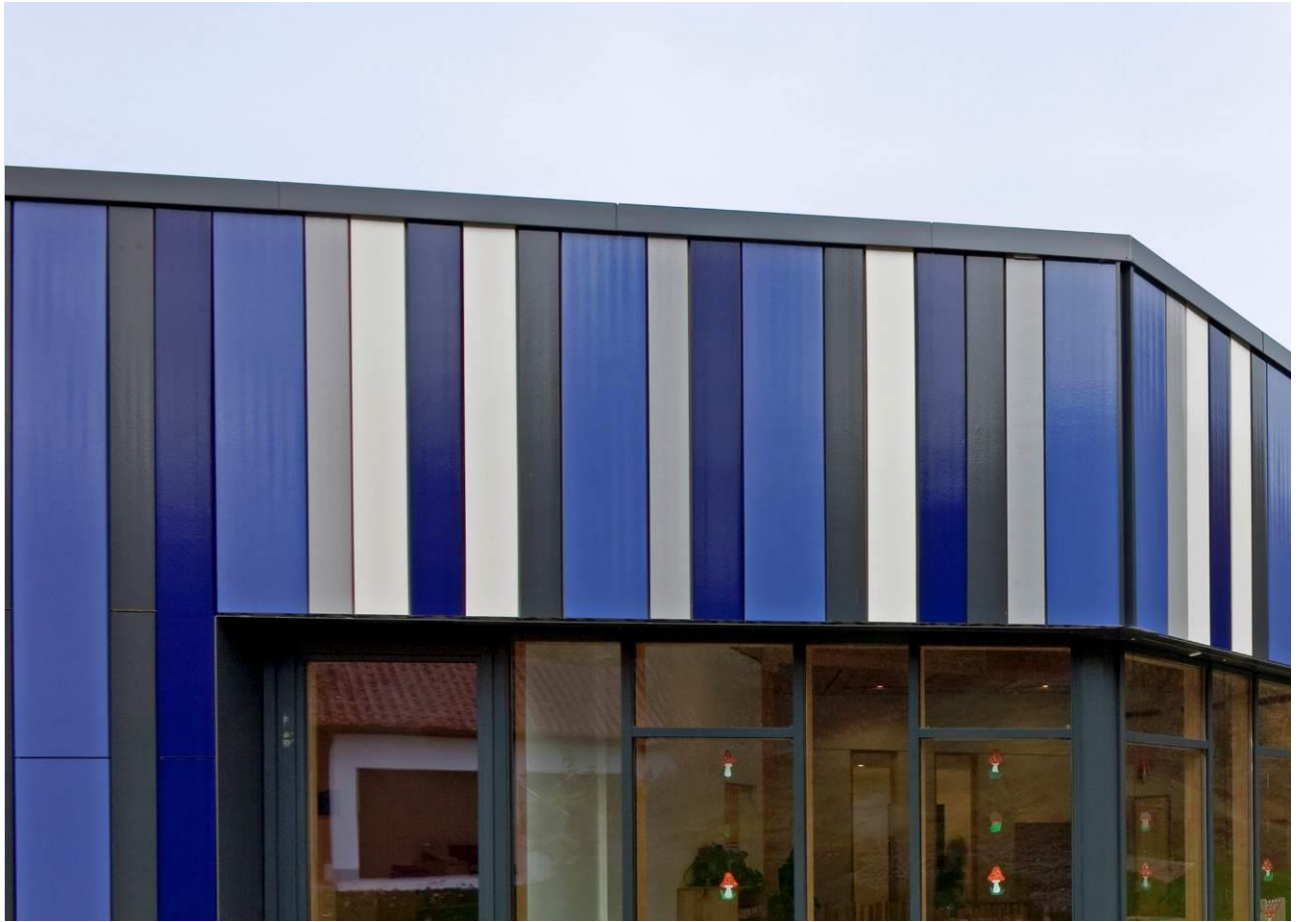
Das Farbkonzept aller Fassadenbekleidungen ist systemgleich. Einer Leitfarbe (in diesem Fall Nachtblau) ist jeweils eine Farbvariante zugeordnet (hier Fernblau), und zwar immer im Wechsel mit Grau, Anthrazit und Weiß. Einen zusätzlichen Reiz erzeugen dabei die unterschiedlichen Plattenbreiten, die ebenfalls einem einheitlichen Schema folgen.

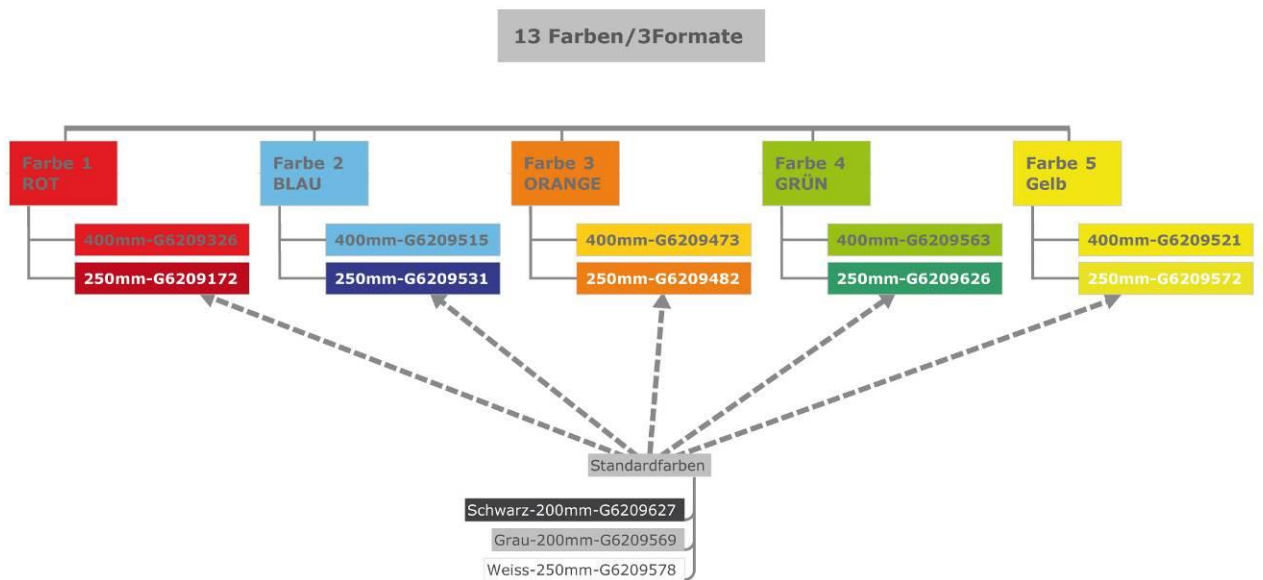
Das Farbschema der vorgehängten Keramikfassaden wiederholt sich generell bei allen relevanten Raumeinheiten. Der Leitfarbe ist jeweils eine Variante beigeordnet und dies durchgängig übereinstimmend im Wechsel mit den Farben Grau, Anthrazit und Weiß.

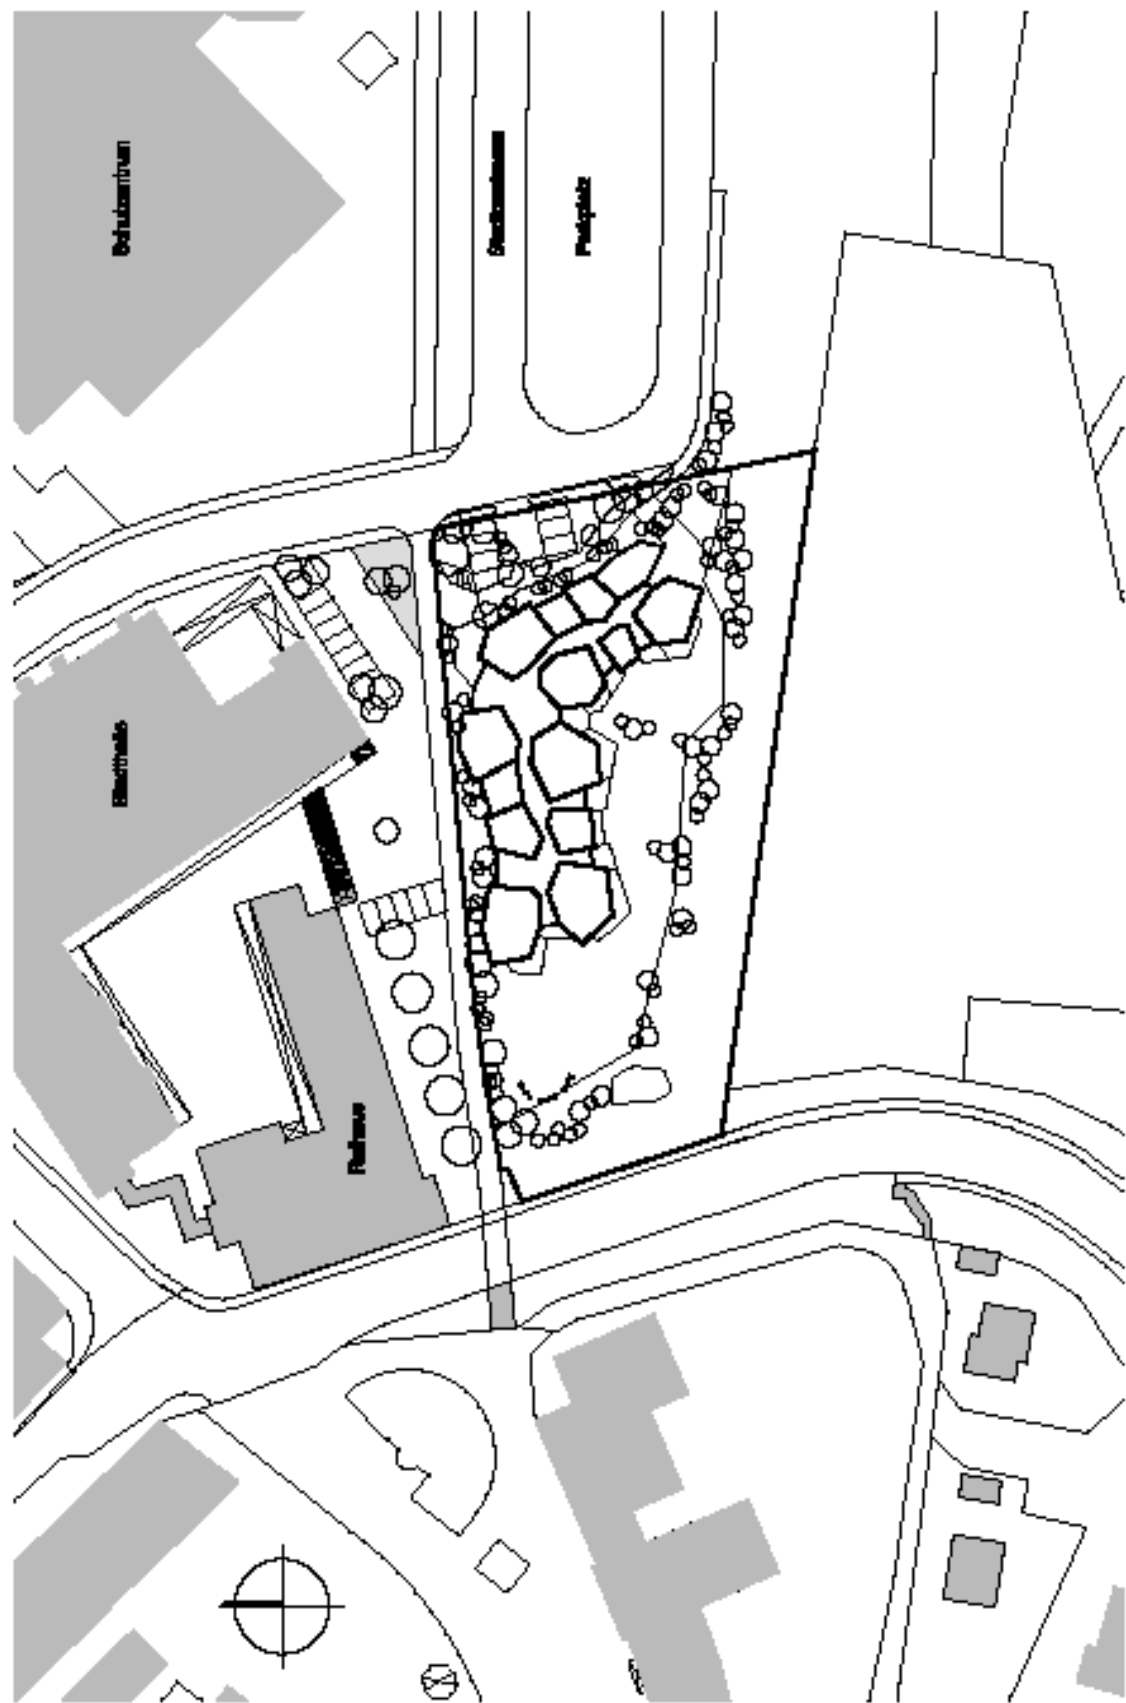
Legende

- 1 - Gruppenraum
- 2 - Kleingruppenraum
- 3 - Garderobe
- 4 - Sanitär
- 5 - Klängenraum
- 6 - Musikraum
- 7 - Mehrzweckraum
- 8 - Geräteraum
- 9 - Flur/Ausstellung
- 10 - Windfang
- 11 - Kinderwagen
- 12 - Büro Leitung
- 13 - Mitarbeiterraum
- 14 - Personal-WCs
- 16 - Behinderten-WC
- 16 - Hausanwachstumsraum
- 17 - Hausmeister
- 18 - Ruherraum
- 19 - Kneibehaus
- 20 - Küche
- 21 - MÜ
- 22 - Putzmittelraum

Über den gemeinsamen Zugang von Kindergarten und Krippe, und zwar von der Nordseite her, gelangt man zunächst in das Foyer mit Elternwarteraum und von dort aus zu den einzelnen Gruppenräumen und Funktionsbereichen. Die geräuschintensiveren Einrichtungen wie Mehrzweckraum, Klangraum und

Krabbelnest, ebenso wie alle Nebenräume, orientieren sich dabei zu den öffentlichen Verkehrsflächen im nördlichen Teil des Gebäudes. Die Gruppen- und Gruppennebenräume mit bodentief verglasten Fenstertüren öffnen sich hingegen zum Garten. Terrassen und beschattete Freiflächen sind ihnen vorgelagert. Sämtliche Bereiche haben barrierefreie Zugänge.
